ARCHEOLOGISCHE OPVOLGING VAN DE INRICHTING VAN DE  
KASTEELSITE VAN ROOST ALS HET BUURTPARK  
HEERLYCKHEID VAN ROOST TE HAACHT.

ARCHEOLOGISCH RAPPORT VLM/VL-BRA/2018-09,  
LEUVEN 2018.

VLAAMSE  
LAND  
MAATSCHAPPIJ

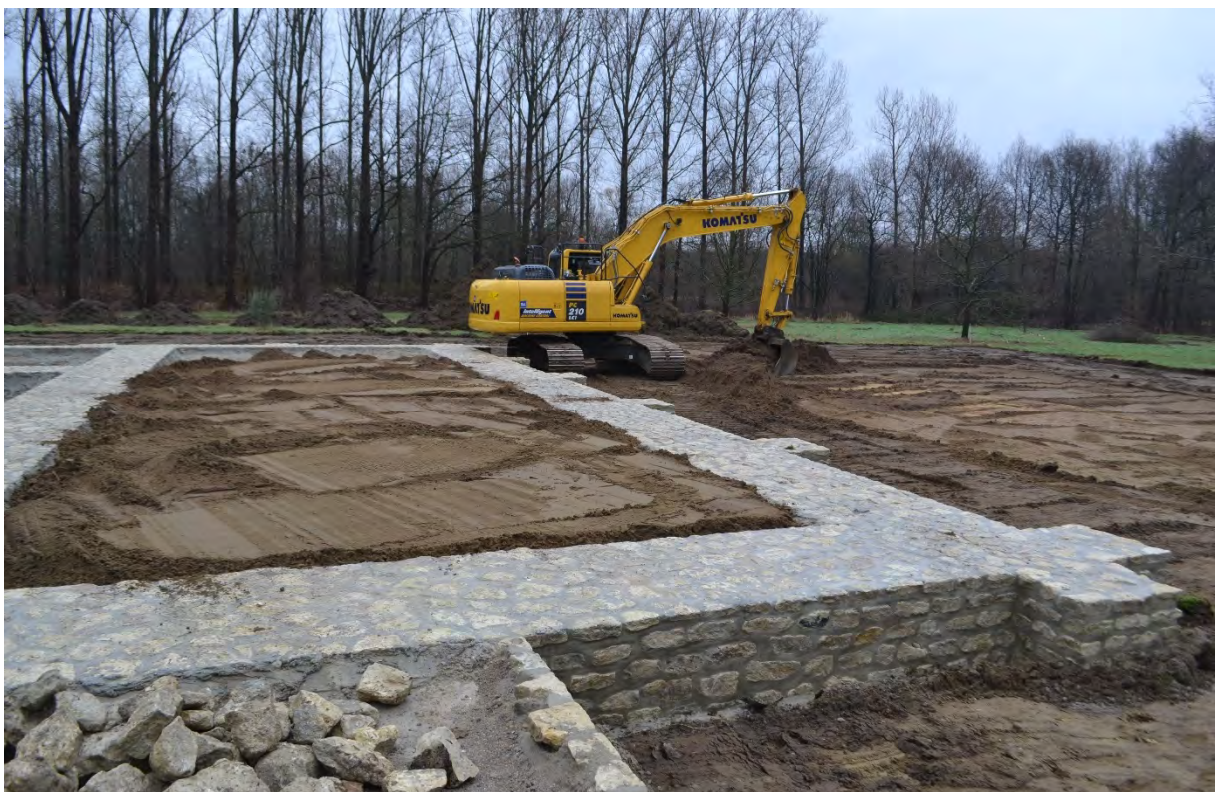
**Fig. 42:** Afgraven van de teelaarde ter hoogte van de uit te graven slotgracht aan de zuidzijde van het kasteel (richting oosten). Oostelijk deel van het podium werd reeds opgevuld met uitgegraven teelaarde.

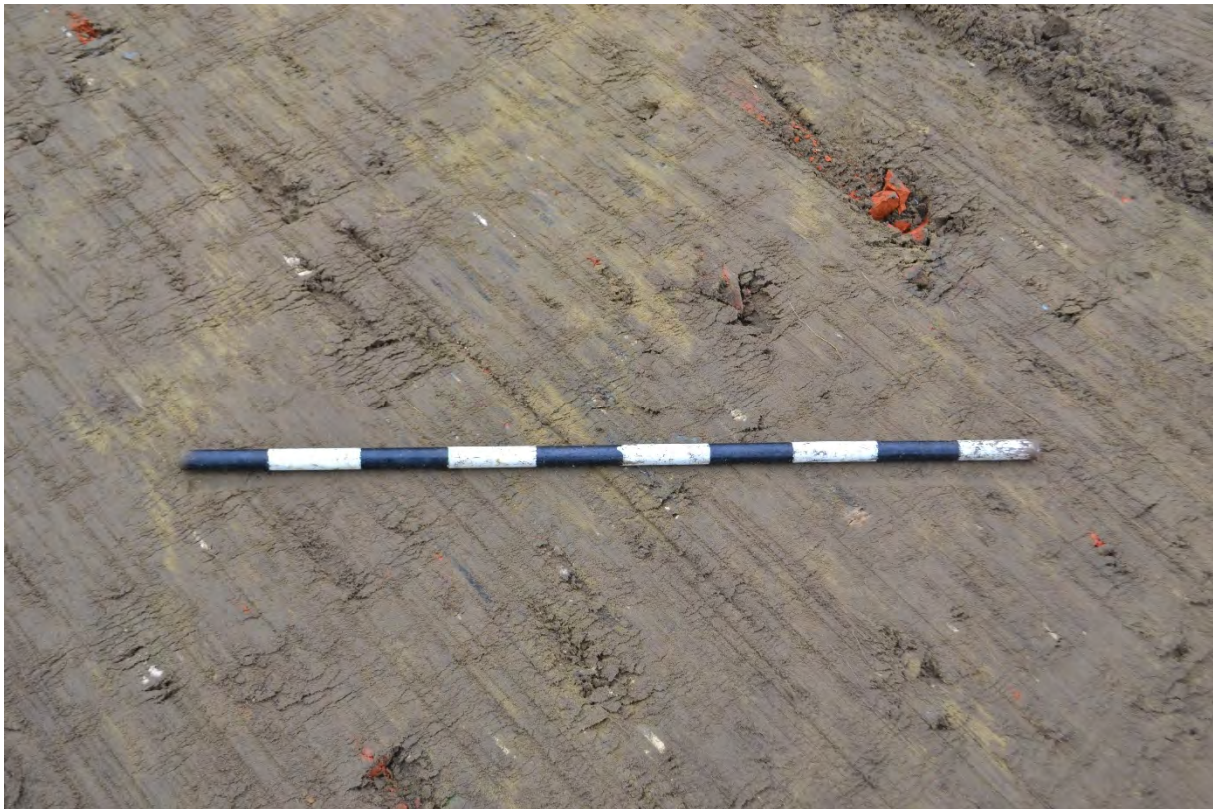
**Fig. 43:** Bodemmatrix na uitgraven van slotgracht, lokaal gemengde bodem met sporadisch wat baksteenfragmenten.

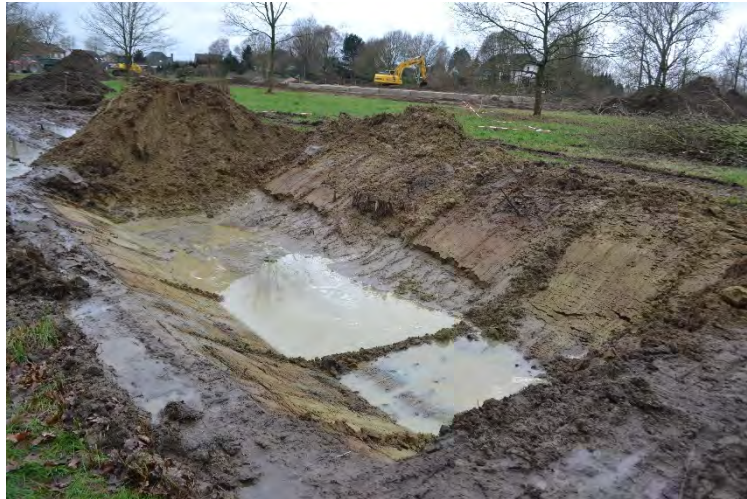
**Fig. 44:** Start van de uitgraving van het noordoostelijke uiteinde van de zuidoostelijke uit te graven gracht dat gestaakt moest worden vanwege de hoge grondwaterstand.

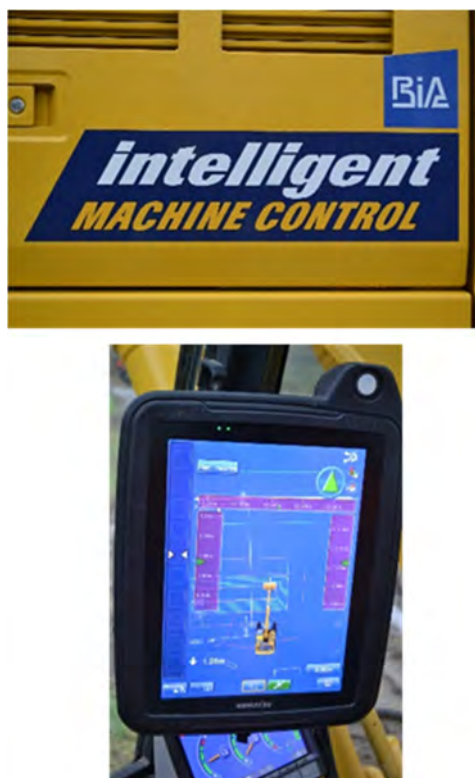
**Fig. 45a:** Voor het uitgraven werd een intelligente kraan gebruikt. Het technisch plan werd digitaal ingevoerd en de kraan kon zo volautomatisch het uit te graven profiel volgen.

**Activiteiten:** vandaag kwam een technicus van de kraanfirma langs om de kraanman te leren werken met de volautomatische functie van de kraan. Hierbij wordt het ontwerp voor de uitgravingen elektronisch ingevoerd in het systeem van de kraan waarbij de kraan dan volautomatisch aangeeft hoe gegraven dient te worden (en eigenlijk automatisch graaft) om het plan exact uit te voeren (fig. 45a). De aannemer heeft ervoor gekozen om dit systeem op dit project te gebruiken omdat de randvoorwaarden voor het vrijwaren van het archeologisch bodemarchief van primordiaal belang zijn. Om het systeem in de vingers te krijgen en meteen ook te zien of het volledige plan goed in het systeem zit werd vandaag op verschillende locaties gewerkt. Zo werd aan het noordoostelijke uiteinde van de zuidoostelijke uit te graven buitengracht gewerkt. Hier bleek al snel dat op deze zeer natte plaats de grondwatertafel hoger zit dan de bodem van de te graven gracht (fig. 44). Toen het water uit de talud kwam stromen hebben we dan ook beslist om de graafwerken op deze locatie op te schorten tot de grondwatertafel voldoende gezakt is. Daarop werd gegraven aan het andere – zuidwestelijke uiteinde van deze gracht (fig. 45b). Hier bleek de grondwatertafel diep genoeg te zitten. Er werd een profiel gefotografeerd (Prof 1; fig. 46) die de gemengde eind 18<sup>de</sup>/begin 19<sup>de</sup> eeuwse

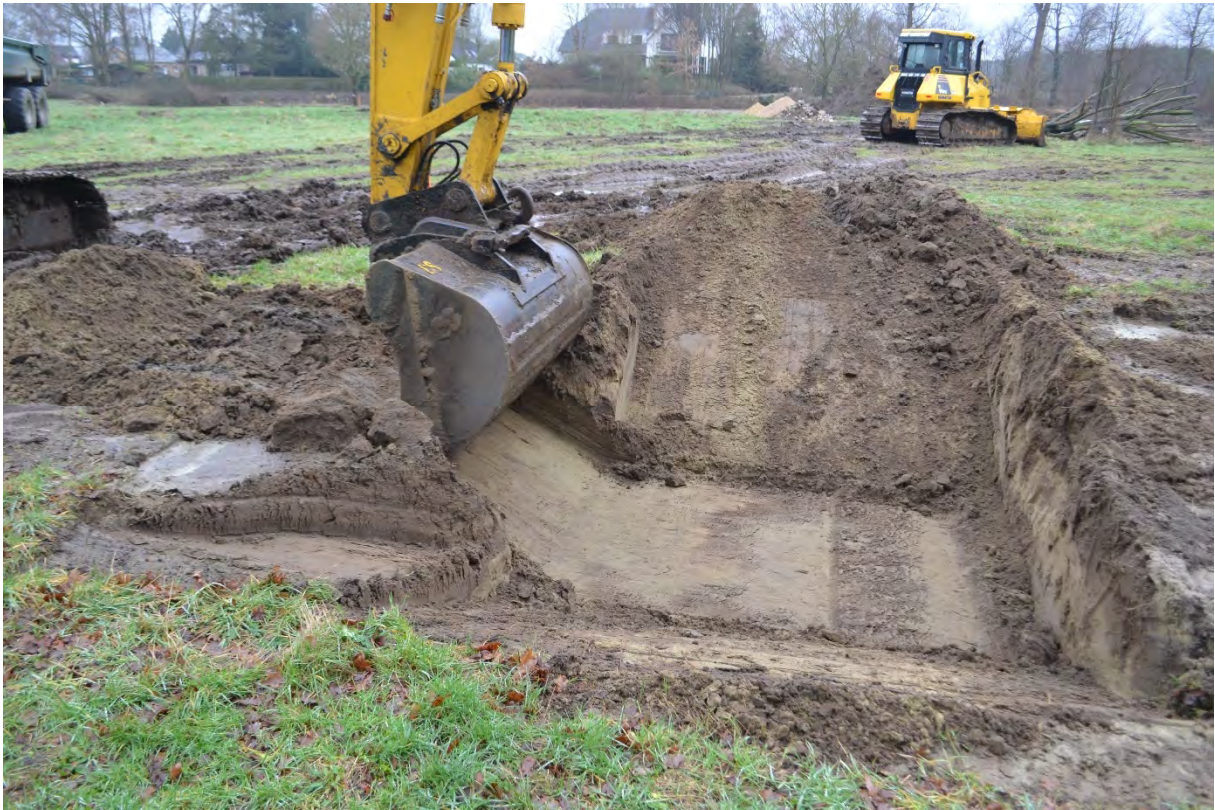
**Fig. 45b:** Start van de uitgraving van het zuidwestelijke uiteinde van de zuidoostelijke gracht.

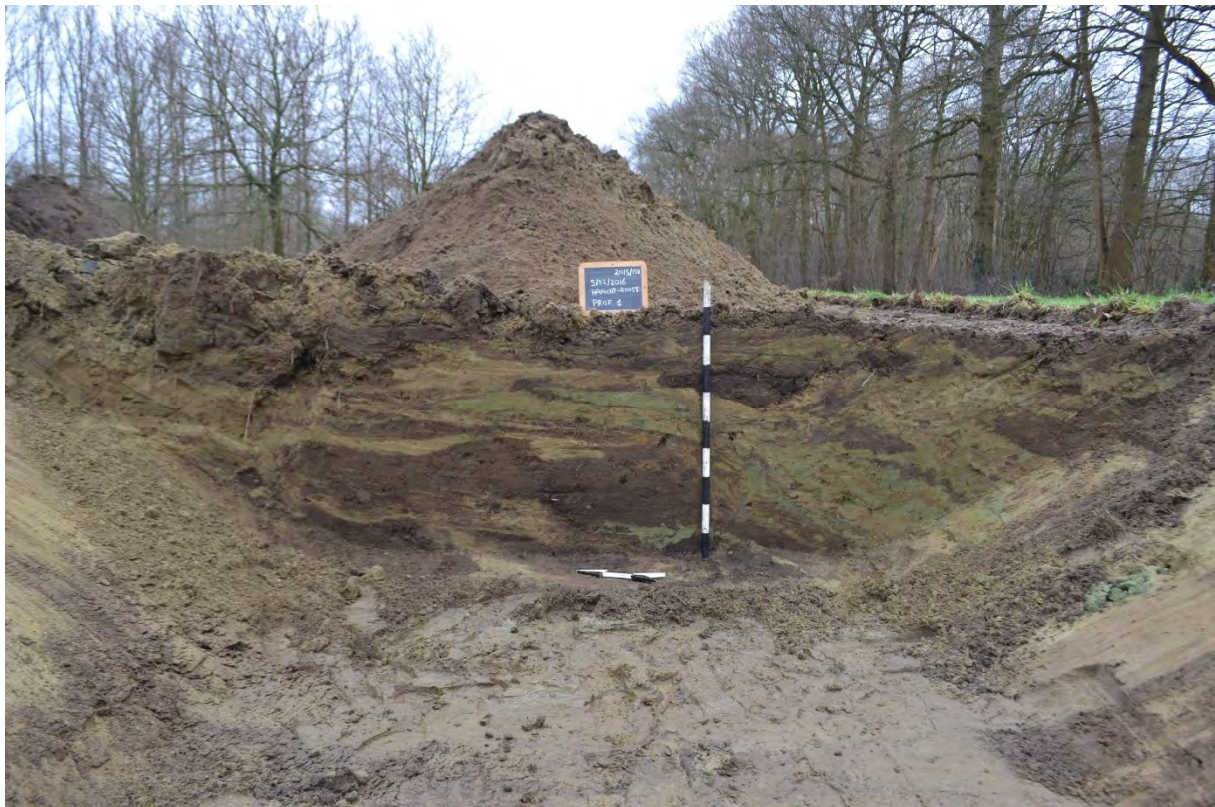
**Fig. 46:** Oost-profiel (Prof. 1) in het zuidwestelijke uiteinde van de zuidoostelijke gracht met gemengde eind 18<sup>de</sup>/begin 19<sup>de</sup> eeuwse vulling is zichtbaar.

Het zuidwestelijke uiteinde van deze gracht was reeds uitgegraven op 05/02/2016 toen het grondwater nog te hoog stond om verder te graven (zie hoger). Toen reeds werd een profielfoto genomen van de grachtdoorsnede (zie fig. 46). Daaruit bleek dat we tot eenzelfde beeld kwamen als in de profielen die bij de archeologische voorstudie werden gemaakt. Uit het verder uitgraven van de gracht bleek dat ook hier binnen de archeologievrije buffer gebleven werd. De enige bodemsporen die werden waargenomen zijn wortelzones van gekapte bomen en de opgevulde profielsleuven van het archeologisch vooronderzoek (zie fig. 114-116). Uiteindelijk raakten we aan het noordoostelijke uiteinde van de gracht terug aan het grondwater maar dit had geen repercussies voor een goede uitgraving van het profiel.

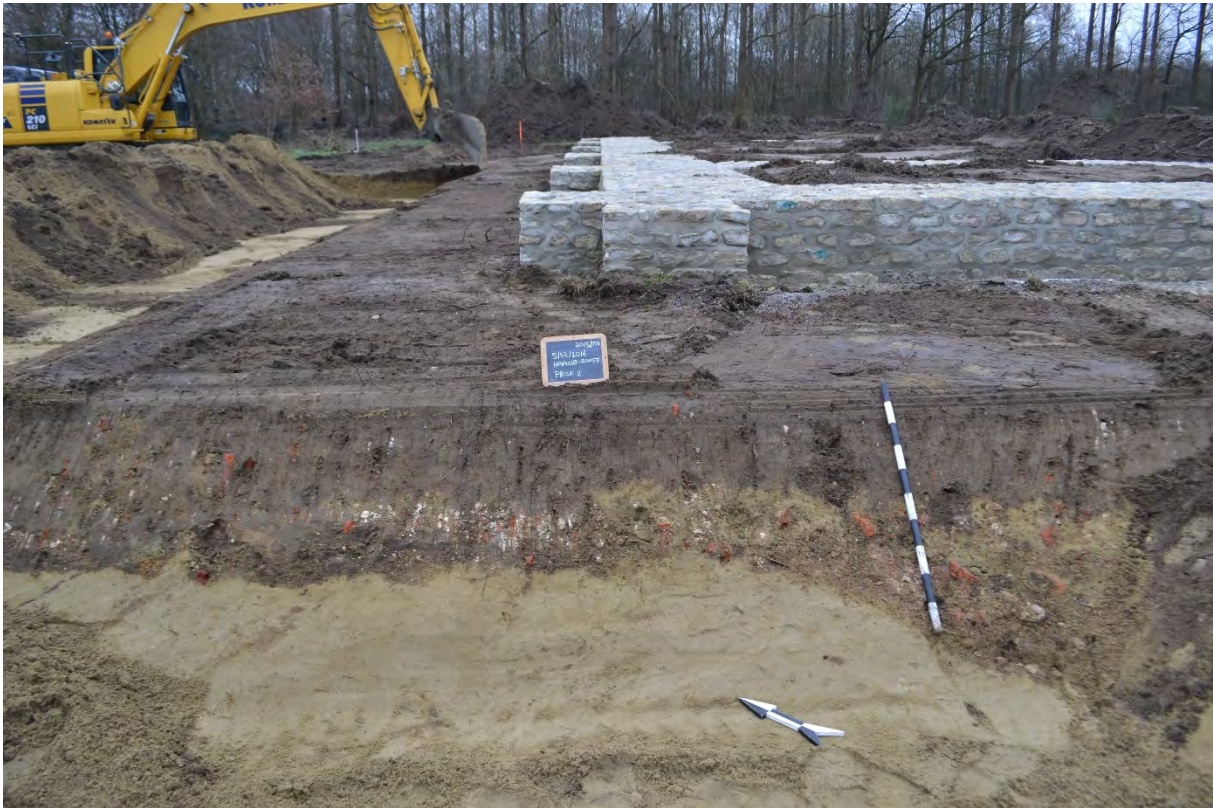
**Fig. 47:** Start van de uitgraving van de binnengracht ter hoogte van de zuidwesthoek van het kasteel. In het profiel (Prof. 2) is wat puin zichtbaar (opvulling opravingsput).

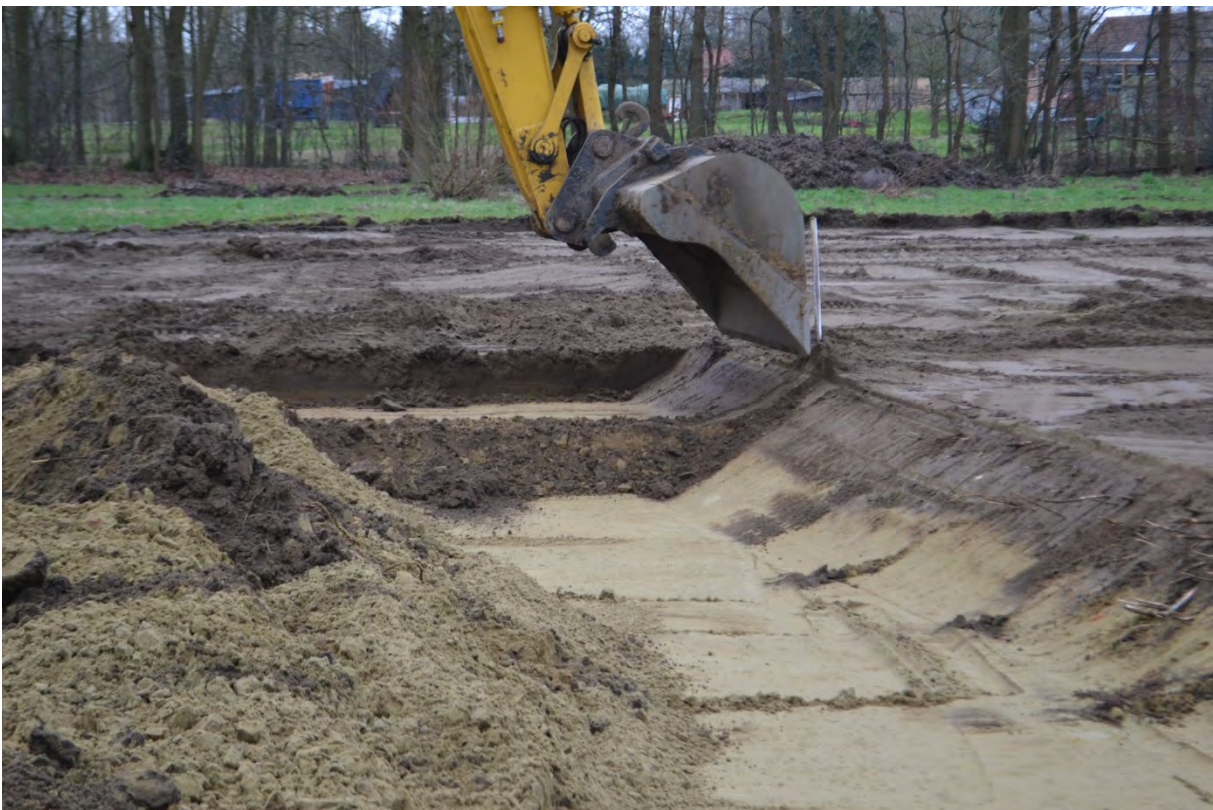
**Fig. 48:** Het gefaseerd uitgraven van de zuidelijke hoek van de binnengracht.

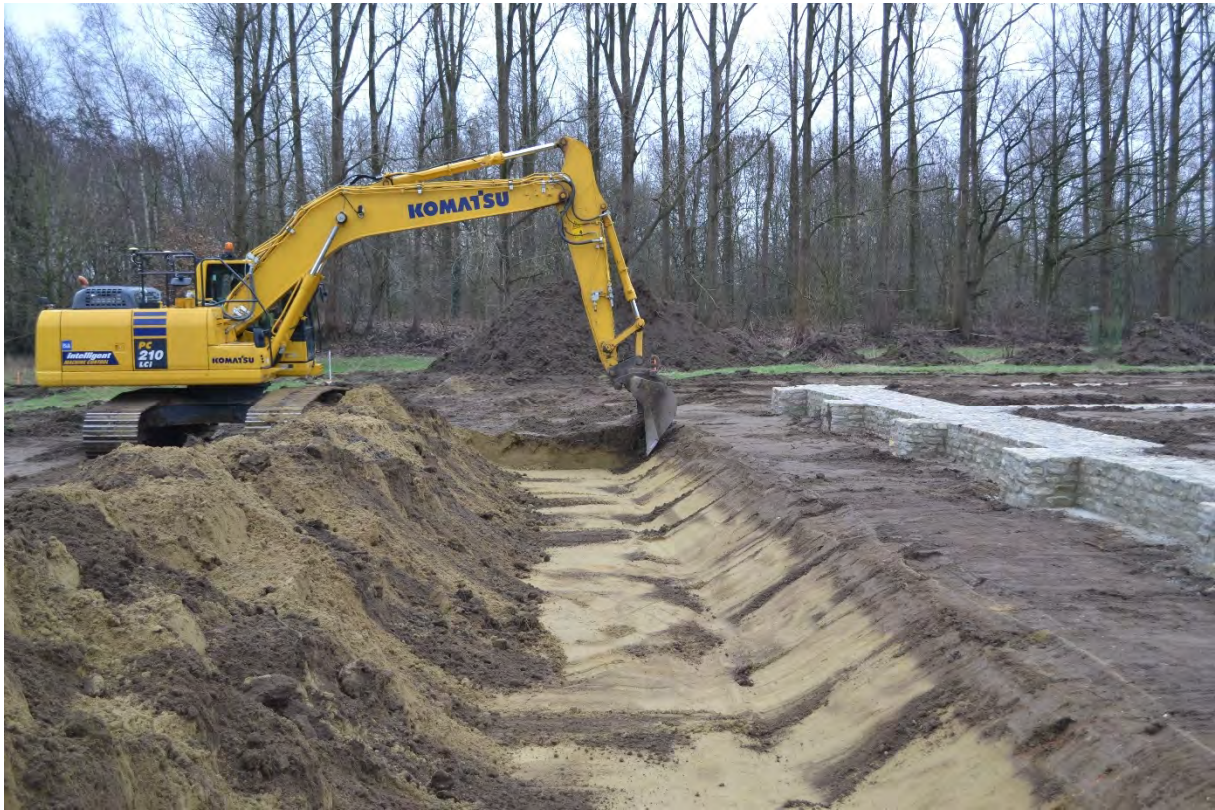
**Fig. 49:** Gefaseerd uitgraven van de binnengracht langs de noordwestzijde van het kasteel.

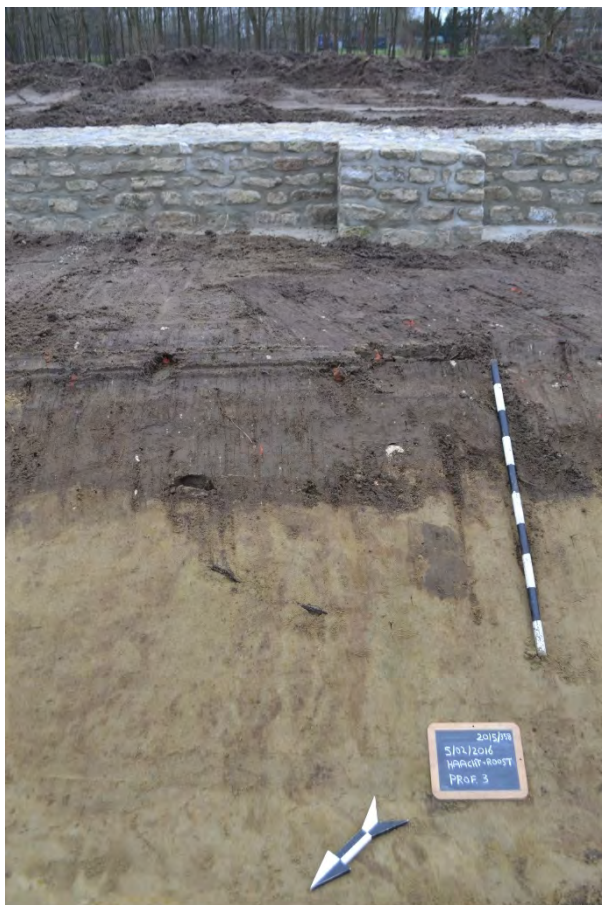
**Fig. 50:** AC-profiel (Prof. 3) halverwege de talud langs de noordwestmuur van het kasteel.

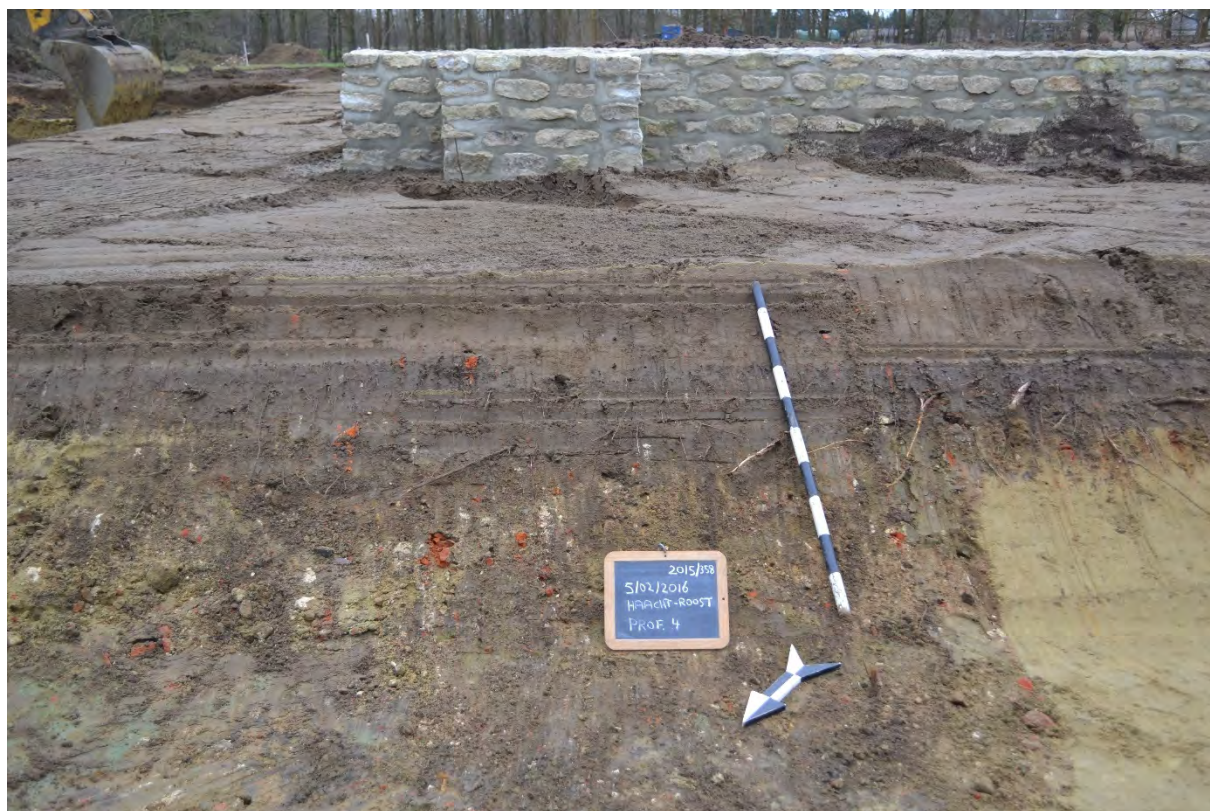
**Fig. 51:** Profiel 4 in de binnengracht ter hoogte van de noordwesthoek van het kasteel. Het profiel doorsneet hier de opvulling van het noordelijke deel van de zoekseuf uit de jaren '80 (detail van fig. 52a en b).

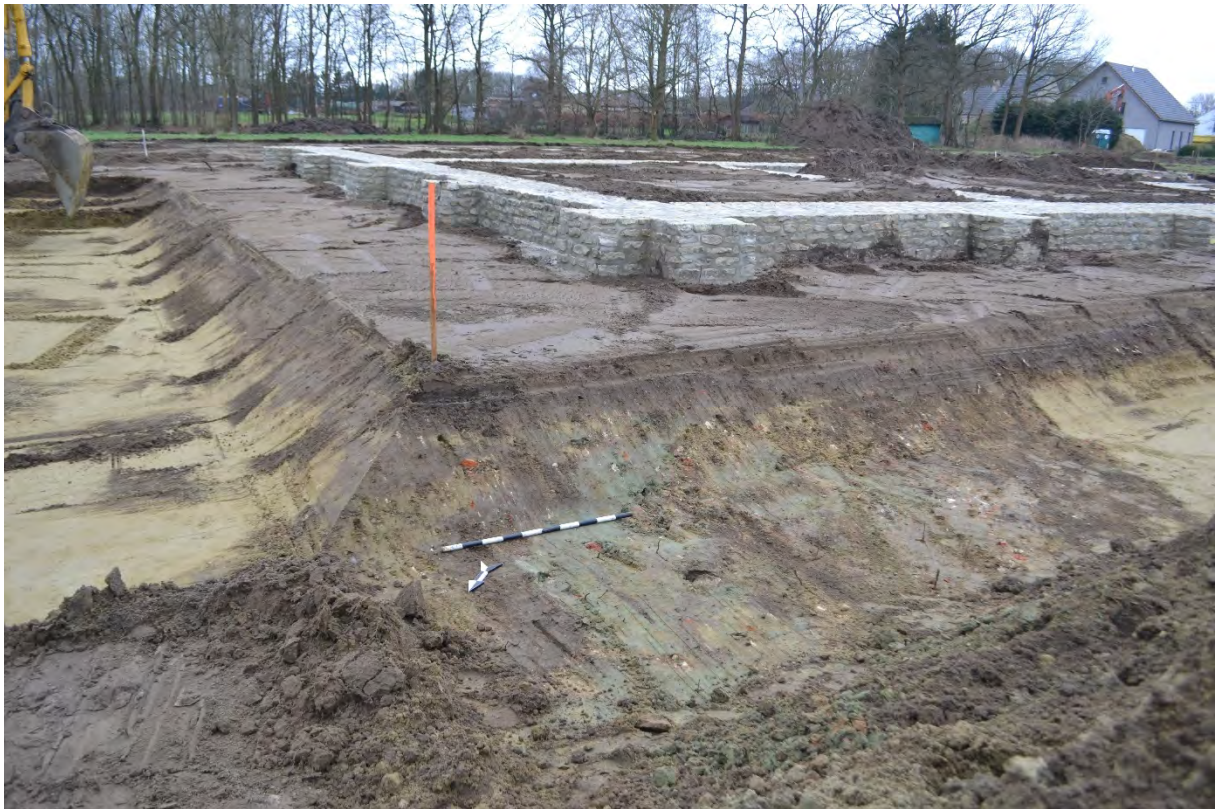
**Fig. 52b:** Zicht op de binnenste noordhoek van de binnengracht (zie fig. 50-51) met de opvulling van het noordelijke deel van de zoek- sleuf uit de jaren '80 duidelijk zichtbaar.

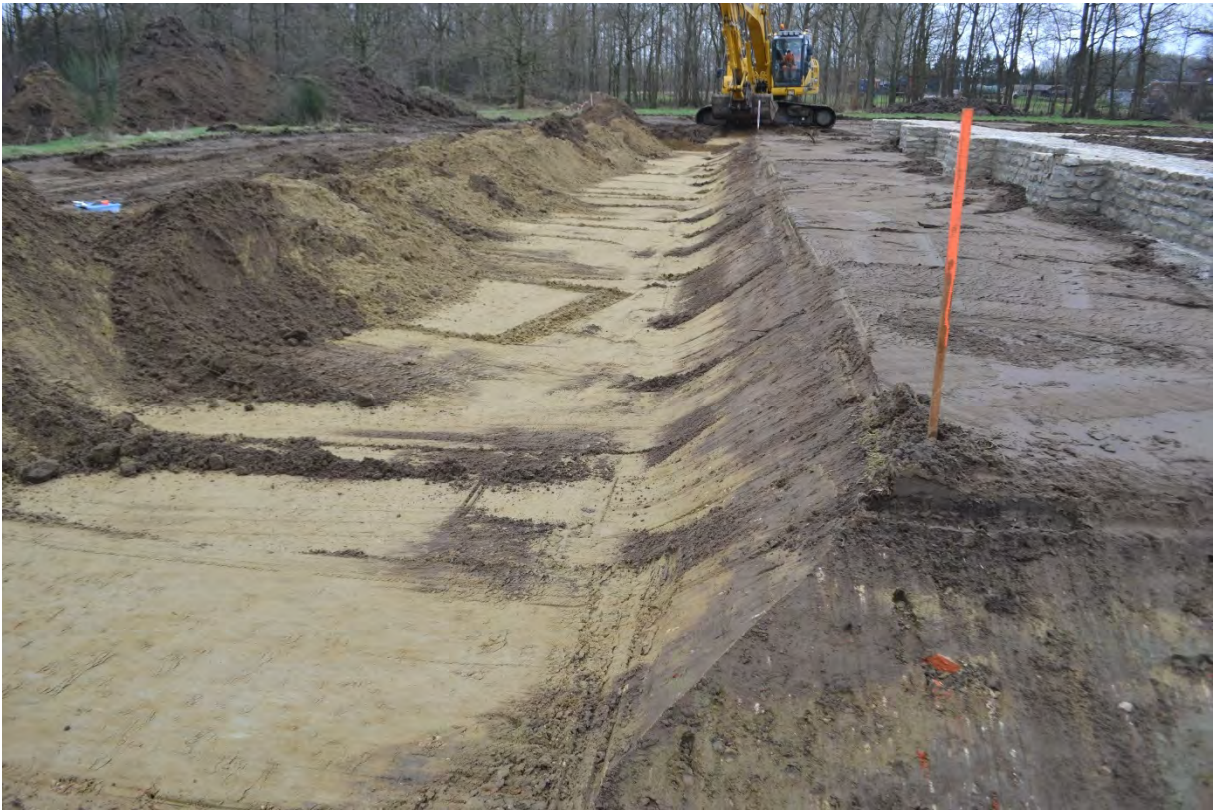
Fig. 54: Gefaseerd uitgraven van de binnengracht langsheen de oostelijke kasteelmuur (achtergevel).

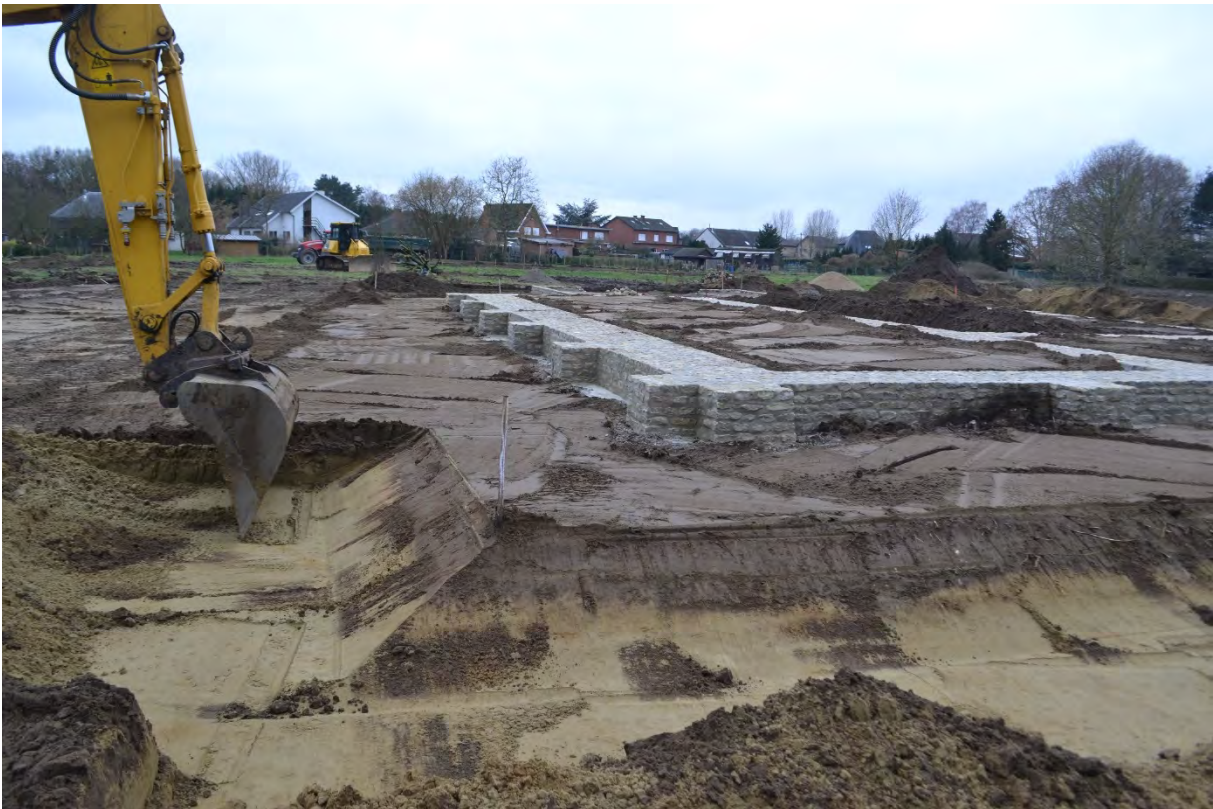
Fig. 55: Gefaseerd uitgraven van de binnengracht ter hoogte van de oostelijke hoek van het kasteel.

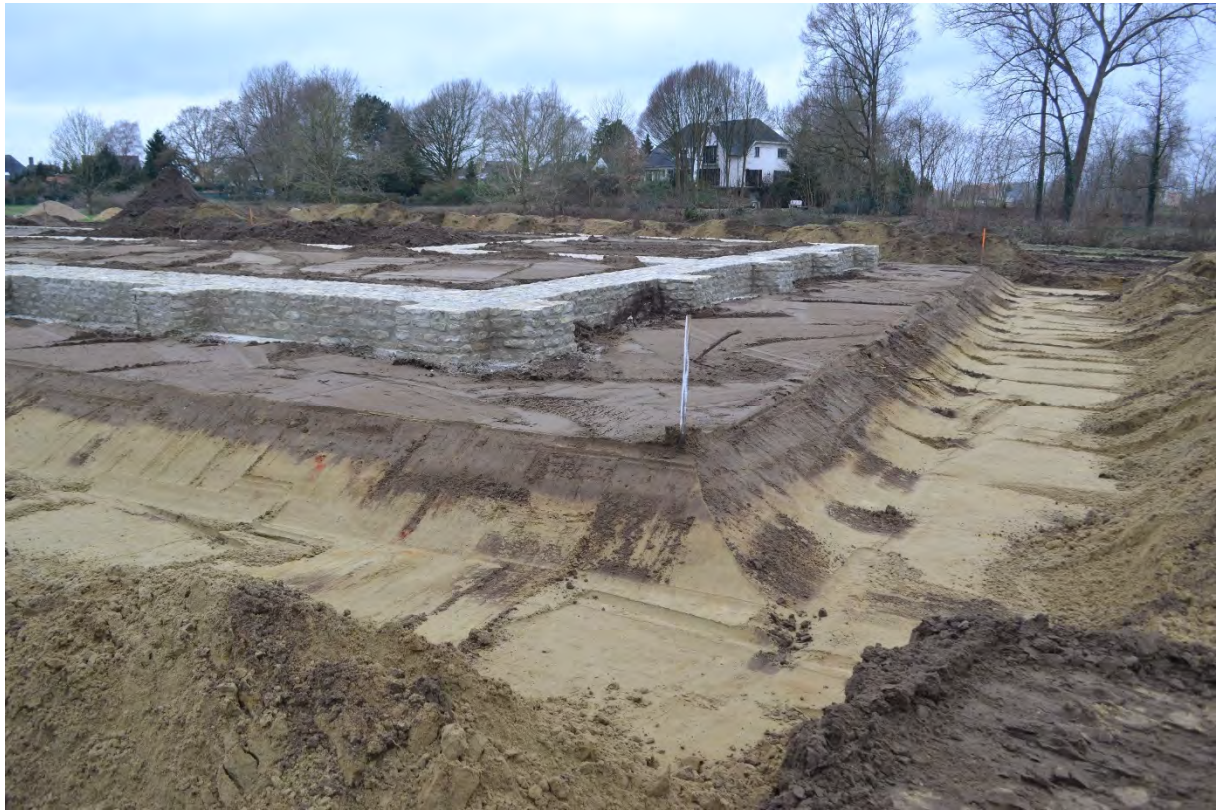
Fig. 56: Gefaseerd uitgraven van de binnengracht ter hoogte van de oostelijke hoek van het kasteel.

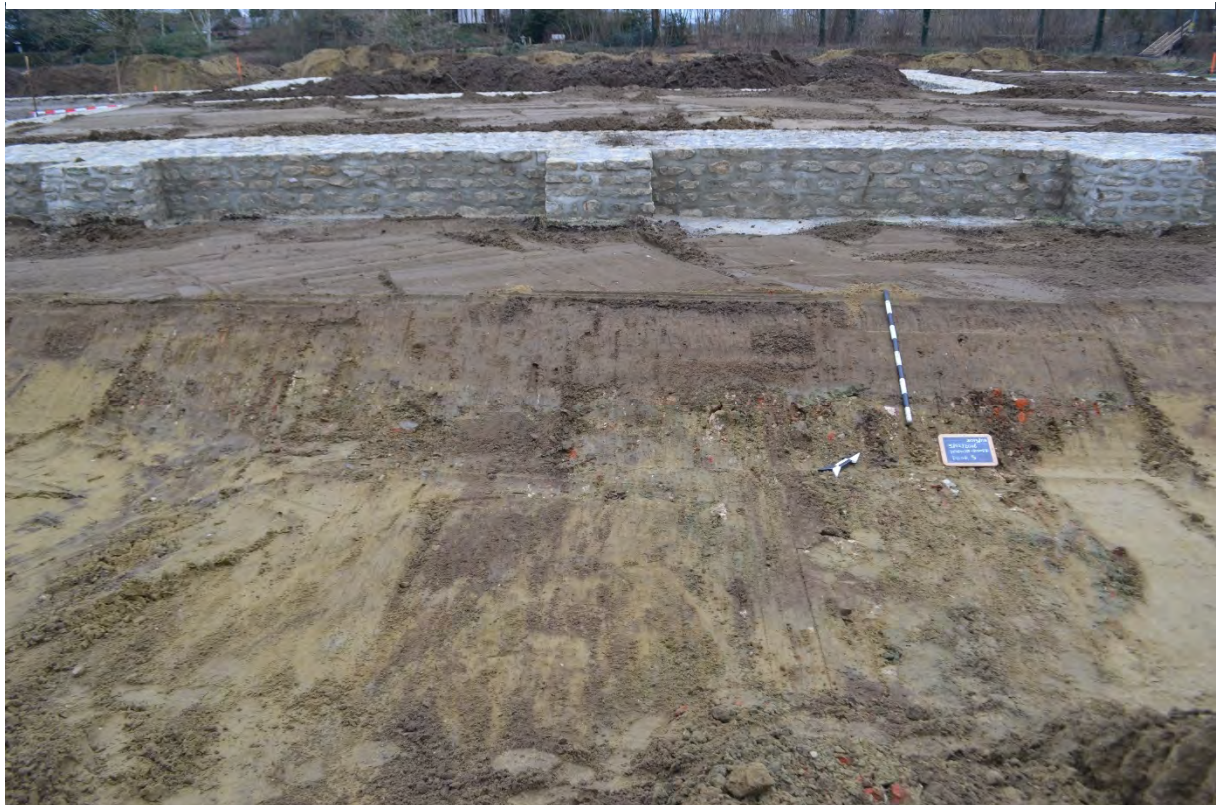
Fig. 57: Profiel 5 ter hoogte van de zuidoostelijke muur van het kasteel met duidelijk herkenbaar het zuidelijk deel van de opgevulde zoekseuf uit de jaren '80.

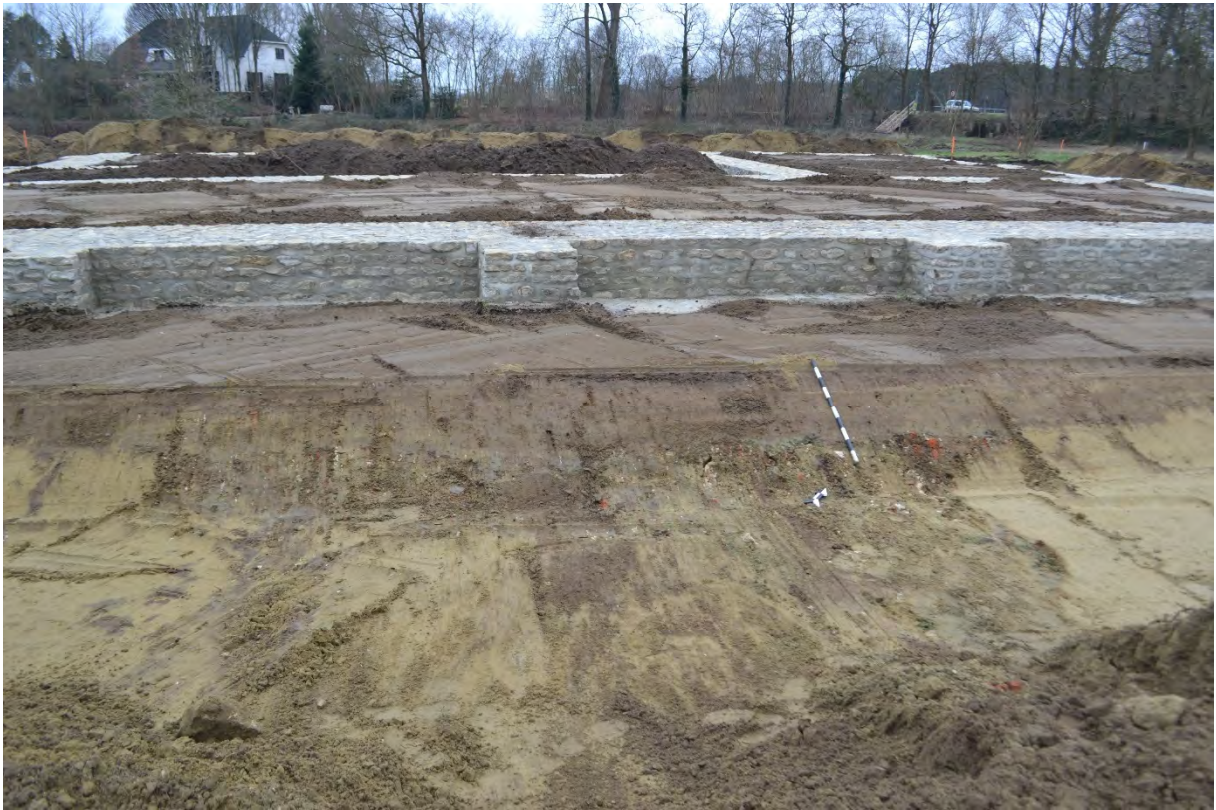
**Fig. 58:** Gefaseerd uitgraven van de binnengracht ter hoogte van de zuidoostelijke muur van het kasteel met in het profiel het zuidelijk deel van de opgevulde zoekseuf uit de jaren '80.

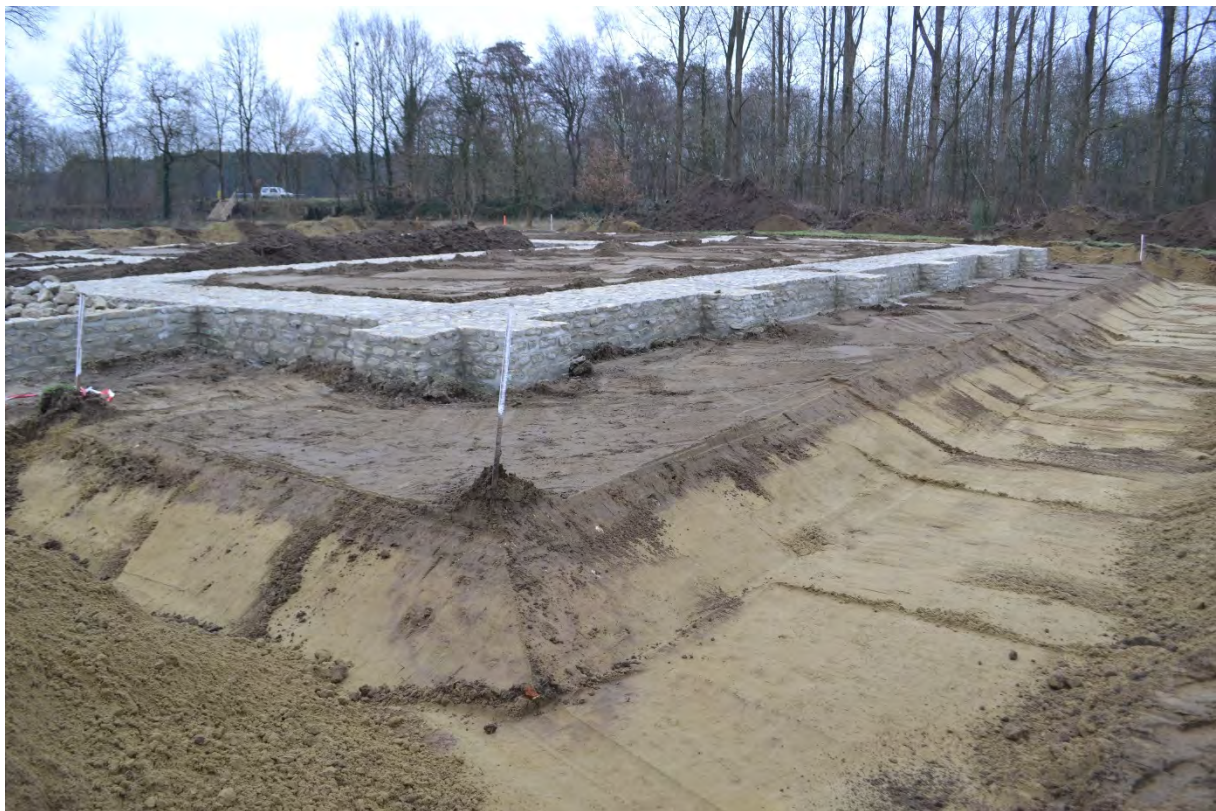
**Fig. 59:** Gefaseerd uitgraven van de binnengracht ter hoogte van de zuidelijke hoek van het kasteel.

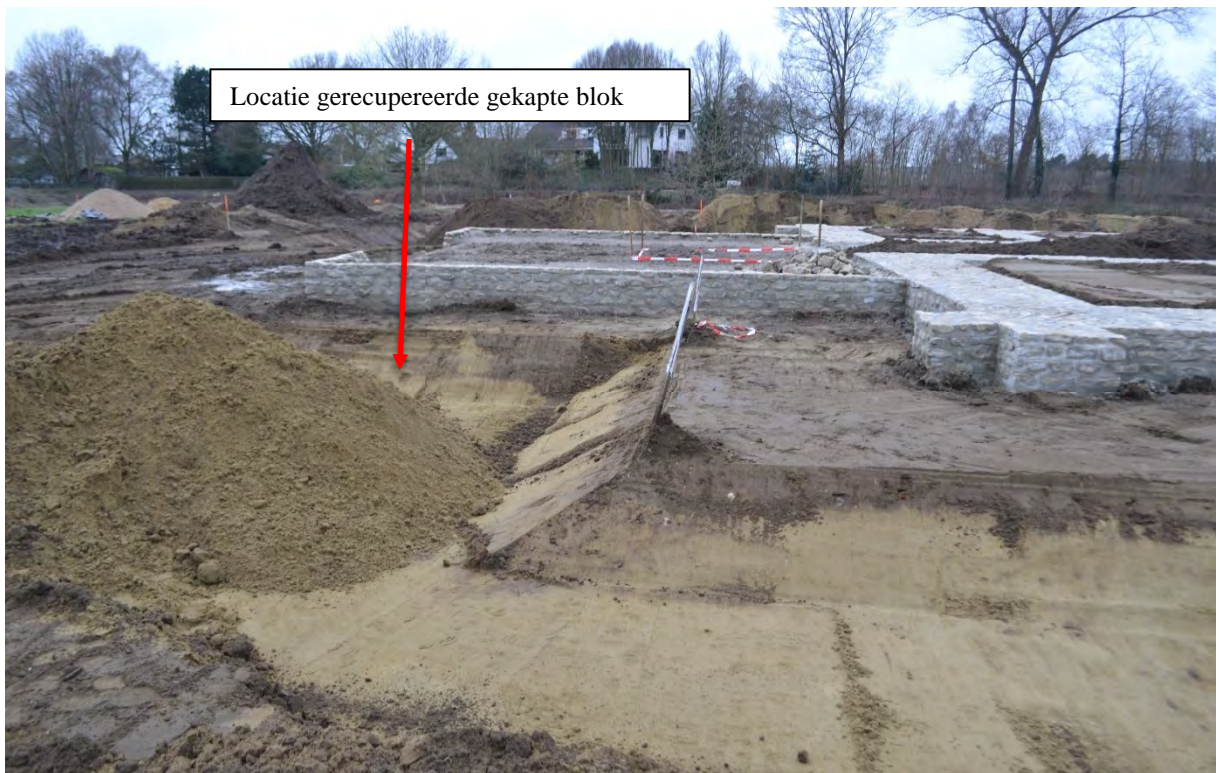
**Fig. 60:** Gefaseerd uitgraven van de binnengracht tussen de zuidelijke hoek van het kasteel en de torenfundamenten. De pijl toont de locatie waar een gekapte steenblok werd aangetroffen.

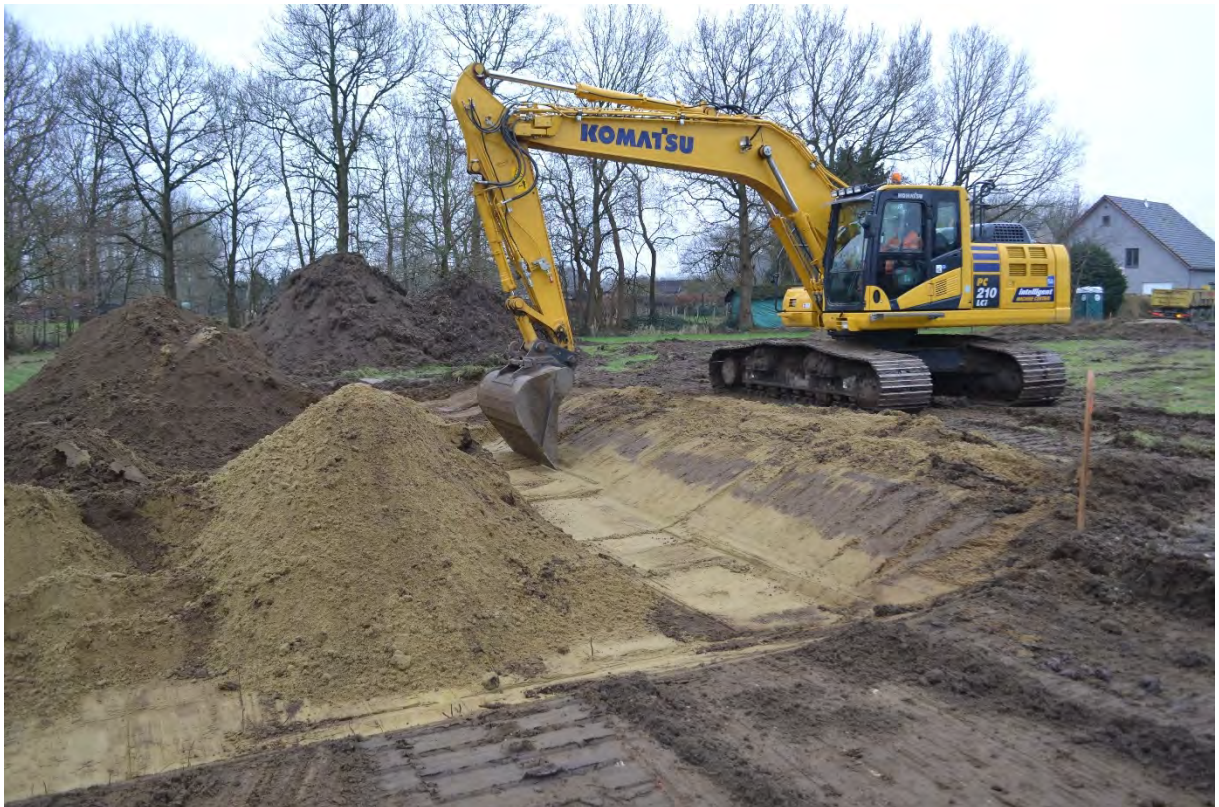
**Fig. 61:** Gefaseerd uitgraven van de binnengracht ten zuiden van de torenfundamenten.

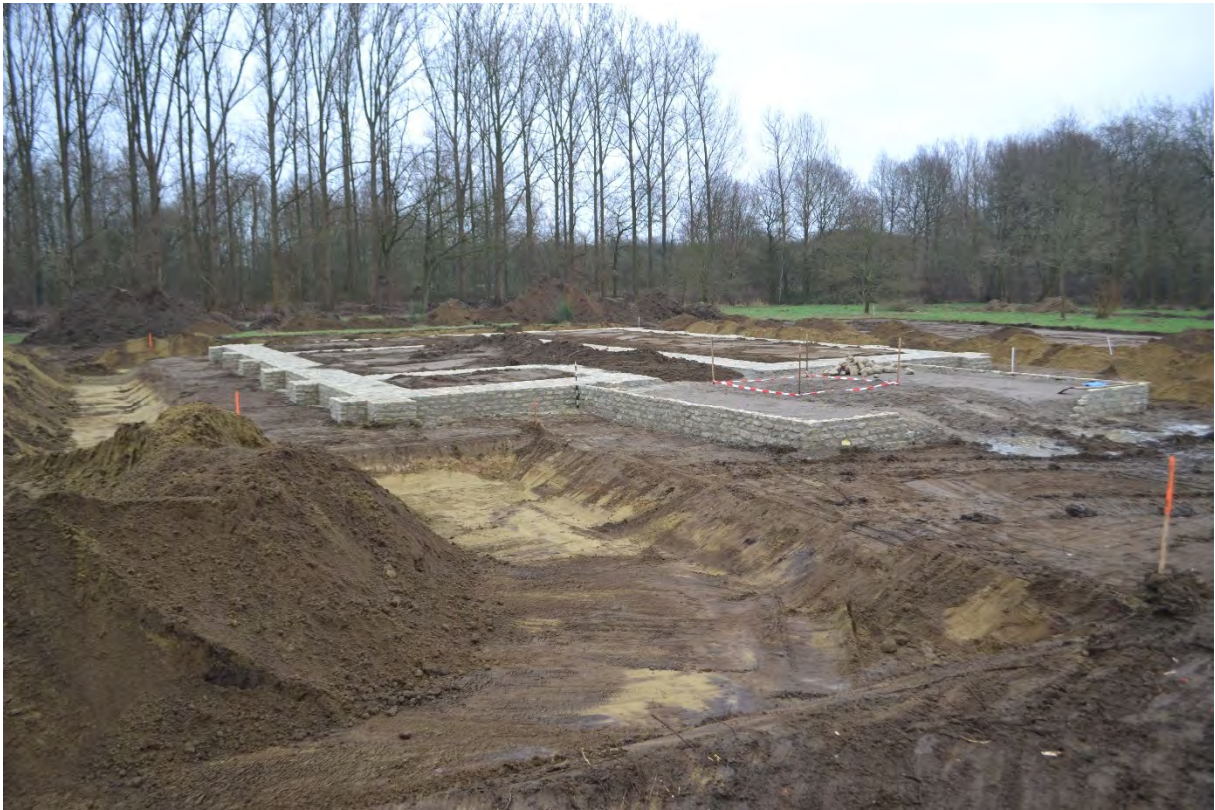
Fig. 62: Algemeen zicht op het gefaseerd uitgraven van de binnengracht (zicht naar het oosten).

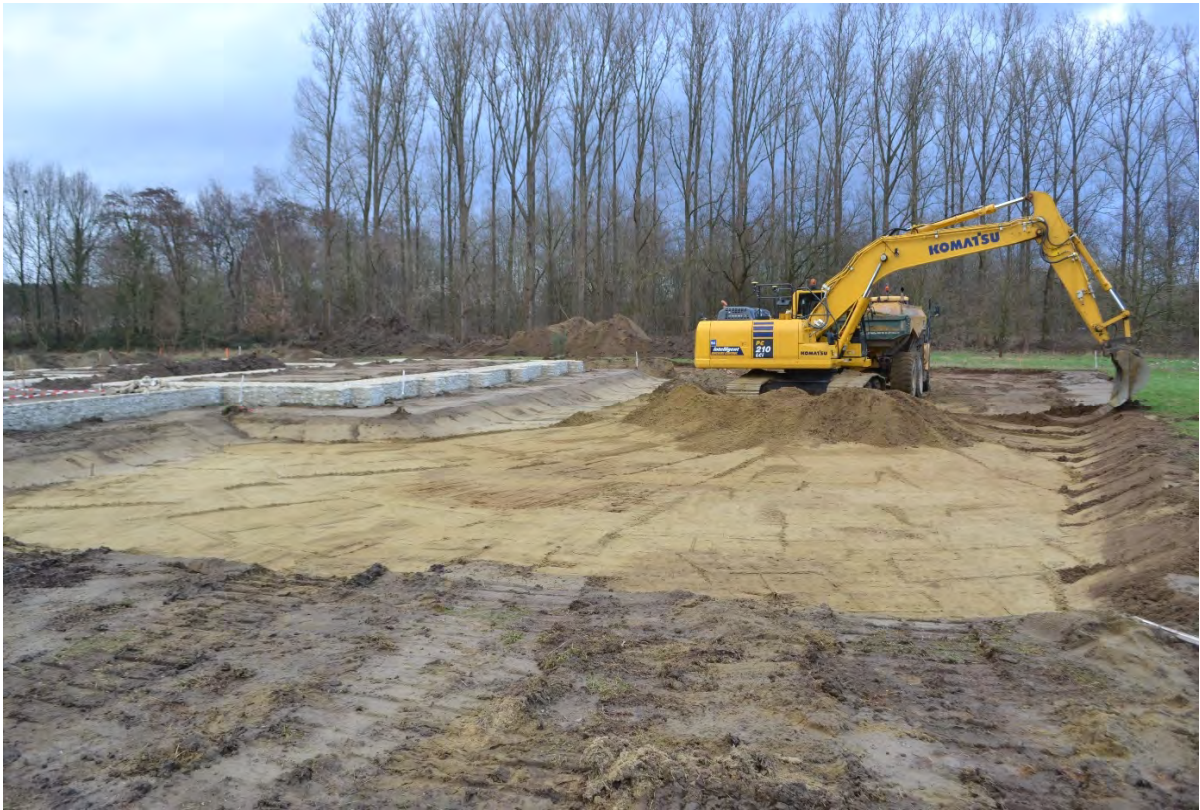
Fig. 63: Uitgraven van de binnengracht t ten oosten van het kasteel

**Activiteiten:** vandaag werd de rest van de te visualiseren binnengracht uitgegraven (zie panorama-foto's in bijlage; fig. 63-78)). Daarbij werd de toplaag apart afgezet om later te gebruiken als toplaag voor de te dempen visvijver. De afgraving werd volledig archeologisch opgevolgd. De genomen foto's geven een duidelijk beeld van de vorderingen.

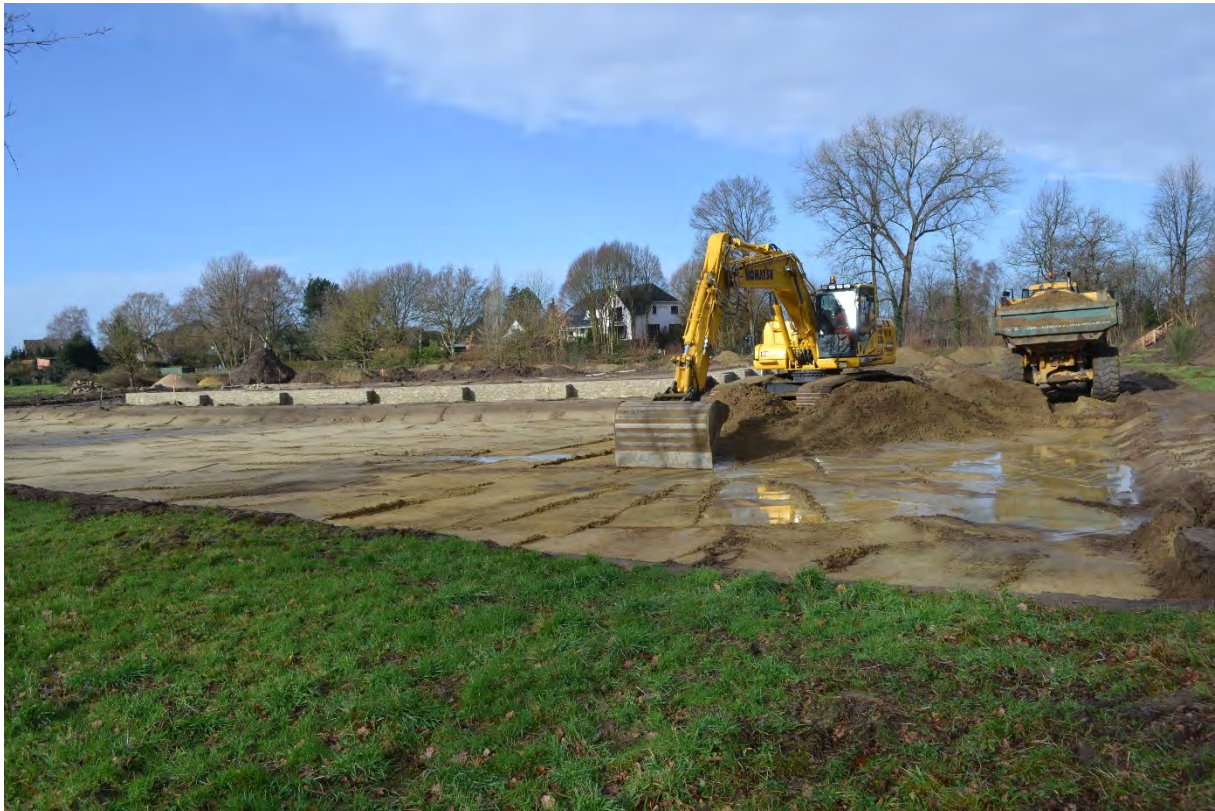
Fig. 65: Afgraven van de binnengracht ter hoogte van de oosthoek van het kasteel
